INSTALLATIE VOORSCHRIFT

Dubbele swingdeuren met NANO behandeld glas
20.3845

1000x1000x2000mm
(980-1000) x (980-1000) x 2000mm

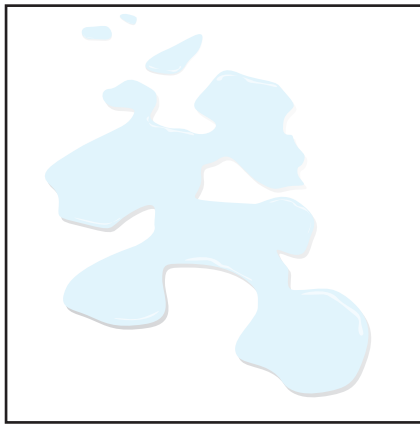
Zonder NANO

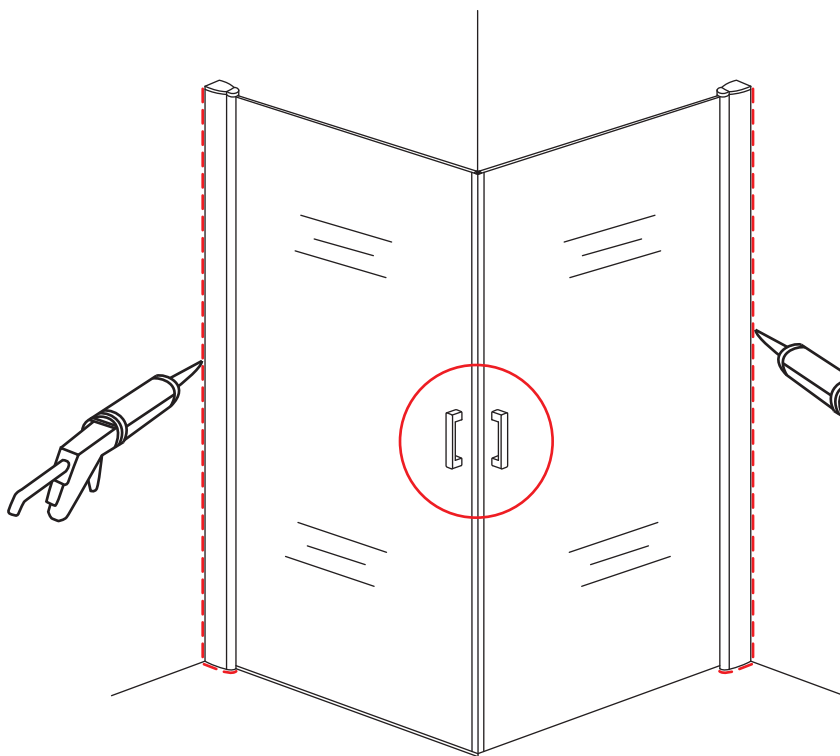
**Voorzie alleen de
buitenzijde van de
cabine van siliconenkit.**

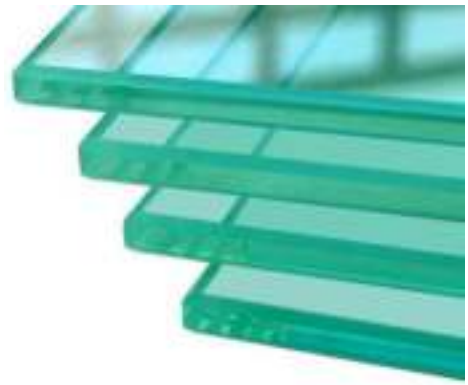
Gehard veiligheidsglas

Het glas dat wij gebruiken voor al onze glazen douchewanden, deuren en douchecabines is gehard glas en letselveilig.

Hardglas is thermisch voorgespannen glas en wordt vervaardigd door float- of figuurglas, al dan niet gekleurd of voorzien van een coating, horizontaal in een oven (liggend op rollen) tot ca. 620 graden te verhitten en vervolgens zeer snel en gecontroleerd met lucht af te koelen. Hierdoor ontstaat in het glas een permanente spannings-verdeling, waardoor hardglas circa 5 maal grotere mechanische (stoot-, slag-, en buig-) belasting en temperatuurschok kan weerstaan t.o.v. ongehard glas. Het glas is dus niet harder, maar wel sterker dan ongehard glas. Mocht door één of andere oorzaak toch glasbreuk ontstaan, dan valt de ruit uiteen in ongevaarlijke kleine korrels, waarvan de randen in het algemeen niet scherp zijn.

Gehard glas is te herkennen aan de 'spanningsvlekken' die zichtbaar worden bij een bepaalde lichtval of als men door gepolariseerde (brillen-) glazen naar het glas kijkt. Het vlekkenpatroon geeft echter over de mate van harding weinig informatie.
